**Aktueller Stand der Maßnahmen
aus dem
Starkregenvorsorgekonzept von
ipr - Consult**

*Gepl. Projektzeitraum
(2023 - 2026)*

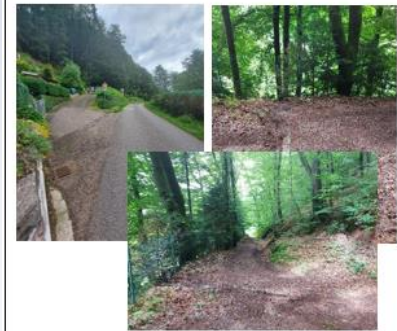
Maßnahme Niedersimten "Waldweg
Ende Littersbachstraße"

Über den Waldweg kommt es zum Abfluss in Richtung Ortslage.
Im Weg ist eine Querrinne mit Rundbord zum seitlichen Abschlag über einen privaten Hang in Richtung Felsalbe angelegt.

Die Querrinnen wurden gesäubert und werden regelmäßig gereinigt (Wartungsplan WSP). Zusätzliche Querrinnen wurden freigelegt.

Abtragen des seitlichen Wegbanketts → Wasser kann frühzeitig und breitflächig über den Hang abgeleitet und so von der bebauten Ortslage ferngehalten und die Wegerosion reduziert werden.

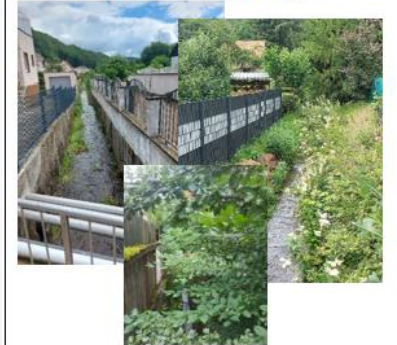
Maßnahme Niedersimten "Felsalbe
innerhalb der Ortslage"

„**Mutterbach**“, Ablagerungen von Grünschnitt direkt im Gewässer müssen vermieden werden.

Das Gewässer wird laut Dienstanweisung WSP regelmäßig unterhalten (Säuberung, Sanierung, etc.).

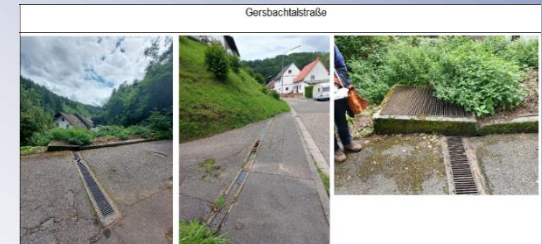
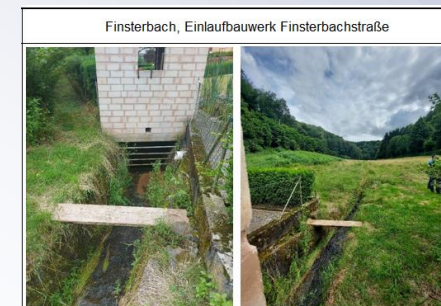
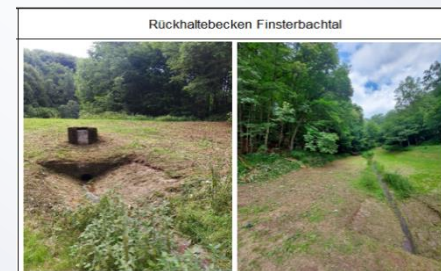
Entlang der seitlichen Zuwegung (Hausnrn. 10A-14) bestehen mehrere Kastenrinnen und ein Einlaufbauwerk mit Sandfang. Die Ableitung erfolgt in die Bachverrohrung des Gersbaches.

Am Ende der Finsterbachstraße geht der Finsterbach über ein Einlaufbauwerk mit vorgeschalteten Vertikalrechen in eine Verrohrung über.

Am Ende des Finstertalbachs besteht ein Regenrückhaltebecken mit Zufluss u. a. aus dem RÜB Erlenbrunn. Der Ablauf erfolgt über einen Rohrdurchlass sowie über eine Notüberlaufschwelle in einen Rechteckschacht.

Die Kastenrinnen sowie das Einlaufbauwerk müssen vom Eigentümer regelmäßig unterhalten werden. Eigentümer ist entsprechend informiert.

Das Einlaufbauwerk wird regelmäßig kontrolliert. Die Wiesenflächen oberhalb des Einlaufbauwerkes bieten ausreichend Retentionsraum. Die Stadt Pirmasens hat bereits mehrere Flächen angekauft.

Schiebergesteuerte Abflussdrosselung, SGD Abflussverhalten ist klar definiert. Kein Handlungsspielraum für die Stadt.

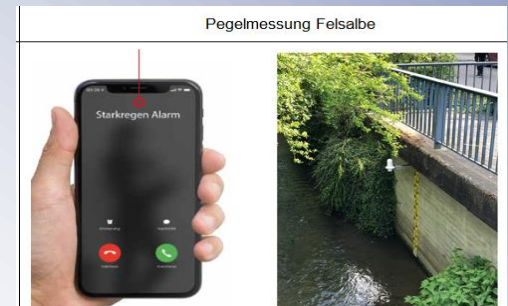
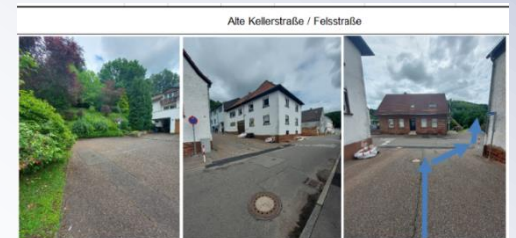
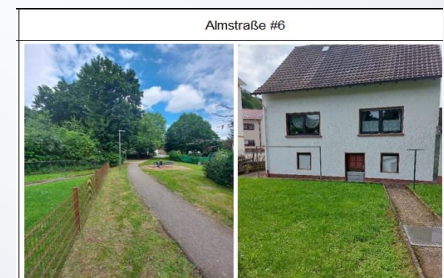
Topographie und stark verbaute Strukturen entlang der Felsalbe → erhöhtes Risiko für schadhafte Überflutungen.

In der Felsstraße kommt der Kanalsammler aus dem Stadtgebiet an.

Es kommt zu oberflächigen Zuflüssen vom Hang.

Bei vergangenen Regenereignissen kam es zum oberflächigen Wasserzufluss in das Gebäude.

Installation automatischer Pegelmesseinrichtungen ober- und unterhalb der Ortslage (gekoppelt mit Regenradarmessungen + Regensensoren) werden umgesetzt, um steigende Wasserstände frühzeitig zu erkennen und bei Bedarf Warnungen seitens Katastrophen-Schutz an die Bevölkerung auszusprechen (Starkregen Frühalarmsystem).

Zum Schutz der gegenüberliegenden Bebauung werden die vorhandenen Kastenrinnen im Kreuzungsbereich regelmäßig gereinigt. Die tiefliegenden Kellerfenster müssen zusätzlich gegen eindringendes Wasser gesichert werden. Anwohner werden entsprechend informiert. Weitere Maßnahmen sind nur im Zuge eines kompletten Straßenausbaus möglich (zur Zeit nicht absehbar). Hauptsammler wurde hydraulisch überrechnet und sind ausreichend dimensioniert.

Inzwischen wurde die tiefliegende Eingangstür durch einen Schott gesichert. Privatgrundstück. Anwohner ist bereits informiert.

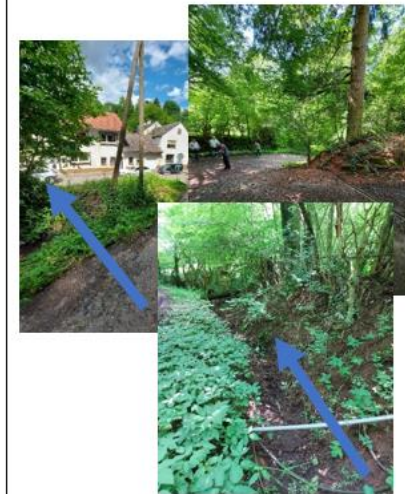
Maßnahme Windsberg "Am Nickelsbrunnen"

Am Nickelsbrunnen trifft ein im unteren Teil asphaltierter und im oberen Teil geschotterter Waldweg auf die K6. Der Weg ist teilweise stark erodiert. Das abfließende Wasser fließt der gegenüberliegenden Bebauung zu.

Im unteren Teil verläuft parallel zum Weg eine unbefestigte Grabenmulde.

Graben wurde vom WSP komplett gesäubert und wird regelmäßig unterhalten. Querrinne auf dem Schotterweg wurde durch Asphaltrecycling verbessert, sodass das Wasser von der gegenüberliegenden Bebauung ferngehalten werden kann.

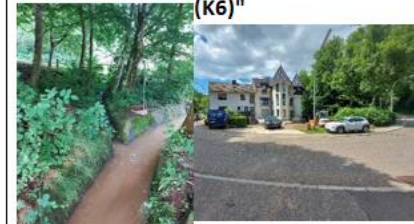
Maßnahme Windsberg "Durchlass Harzhütterklamm / Hochwaldstraße (K6)"

Im Bereich der Querung der Harzhütterklamm und der K6 endet die Bachverrohrung und weitere Zuflüsse (u. a. Straßenentwässerung) werden in das Gewässer eingeleitet. Bei Gewässerüberstau kommt es zu oberflächigen Zuflüssen auf das Anwesen #122.

Gewässerabschnitt inkl. Einläufe und Durchlässe (Rechen) werden regelmäßig unterhalten (Anordnung monatlich bzw. nach starken Regenfällen) um einen Gewässerrückstau zu vermeiden. Private Vorsorgemaßnahmen wurden getroffen.

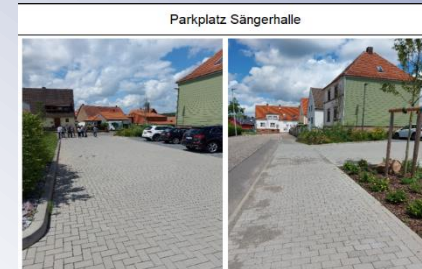
Bei Starkregen kommt es vom Parkplatz am Sängerkheim zu Oberflächenabflüssen in den öffentlichen Straßenraum.

Vorkehrungen bereits getroffen durch Absatz der Parkfläche.

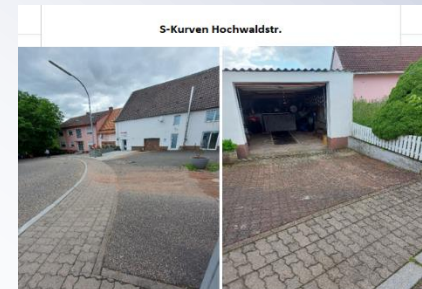
In den „Serpentinen“ der Hochwaldstr. wurden Anwesen im Starkregenfall in der Vergangenheit stark beeinträchtigt.

Nach Rücksprache mit den beiden betroffenen Anwohnern, ist eine Erhöhung des Bordsteines nicht gewünscht, da so das Befahren der Garage / Grundstücke entsprechend erschwert wird. Private Objektschutz Maßnahmen werden dringend empfohlen.

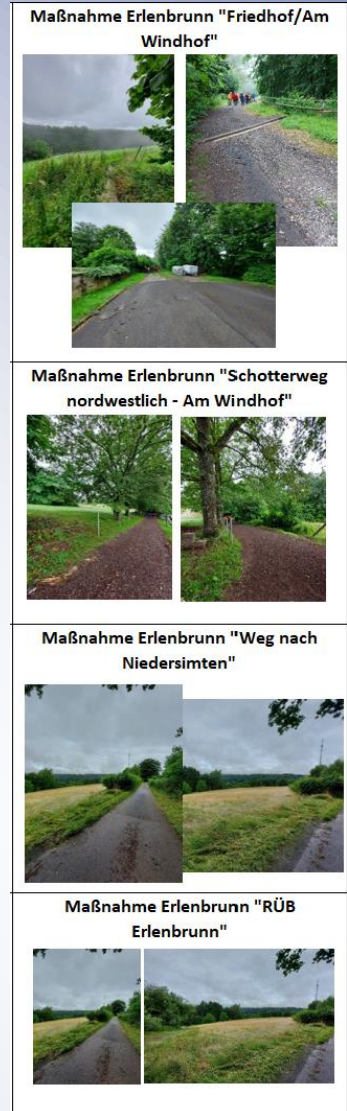
Über die Straße "Am Windhof" kommt es bei Starkregen zu oberflächigen Abflüssen aus dem Ortsgebiet. Bei Überlastung der Kanalisation treten zusätzliche Abflüsse durch Kanalüberstau auf. Nach dem Übergang von der asphaltierten Straße in den Schotterweg kommt es häufig zu Ausspülungen. Im Kurvenbereich des Schotterweges schießt das Wasser geradeaus weiter in Richtung Bebauung in Niedersimten (Mühlbachstraße).
Asphaltrecycling im oberen Übergangsbereich eingebaut. Zusätzlich werden Querschläge entlang des Schotterweges sauber gehalten. Mit dem Kanalumbau der Zollstockstr. wurde bereits Abhilfe geschaffen.

Über den nach Westen, im Bereich der Sattlerei, abgehenden Wirtschaftsweg kommt es bei Starkregen zu erhöhten Abflüssen in Richtung Niedersimten.

Wegbankett wurde abgezogen, Wasser kann großflächig am Wegesrand abfließen. Das RÜB Erlenbrunn entlastet über ein enges Kerbtal in Richtung Niedersimten. Am unteren Ende des Kerbtals besteht ein Rückhaltebecken. Neben der Entlastung des RÜB's werden auch oberflächige Abflüsse über das Kerbtal abgeleitet. Regelmäßige Kontrolle und Unterhalt Wasserlauf nach größeren Regenfällen durch den Wirtschafts- und Servicebetriebes Pirmasens.

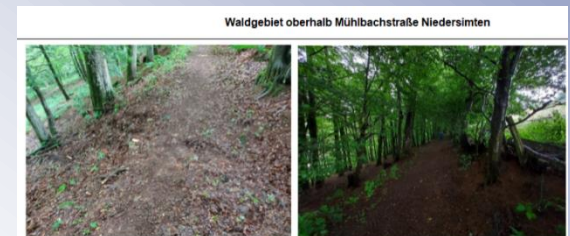
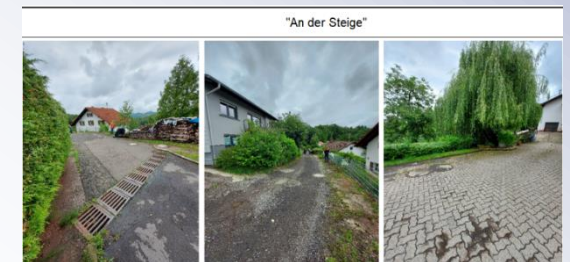
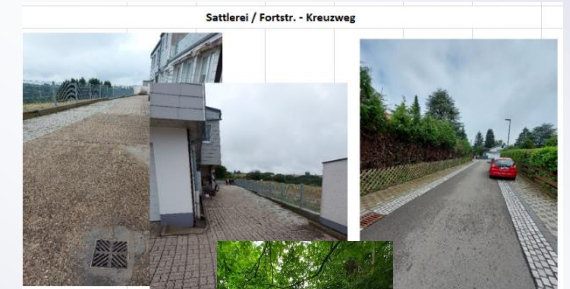
Durch die Abflüsse aus der Ortslage kommt es im Waldgebiet oberhalb der Mühlbachstraße (Niedersimten) zur Ausbildung starker Erosionsrinnen.

Über die Straße "An der Steige" kann es bei Starkregen zu oberflächigen Abflüssen kommen. Bei Überlastung der Straßeneinläufe, Gefährdung angrenzende Bebauung.
Privatstraße. Durch einen zusätzlichen Bord kann der Zufluss auf die Grundstücke verhindert werden → gezielte Wasserführung in freies Gelände. Zusätzlich sollten die Anwohner Objektschutzmaßnahmen ergreifen. Anwohner sind sensibilisiert.

Die Trafostation am "Horbacher Weg" liegt in einem potenziellen Fließweg bei Starkregen.

Maßnahme Forstamt Erlenbrunn. "Wasserbremsen" (z. B. querliegende Baumstämme) im Bereich der Fließwege wurden empfohlen. Langfristig ggf. Anlegen eines stufigen Waldes durch "Naturverjüngung" anzustreben.

Private Maßnahme. Ablauf durch Mauer erledigt. Tiefliegende Hofeinläufe sind gegen Rückstau zu sichern. Alternative Hofentwässerung über angrenzende Freifläche wäre zu überlegen.

Hier sollten zusätzliche Objektschutzmaßnahmen getroffen werden. Aufgabe SWPS.

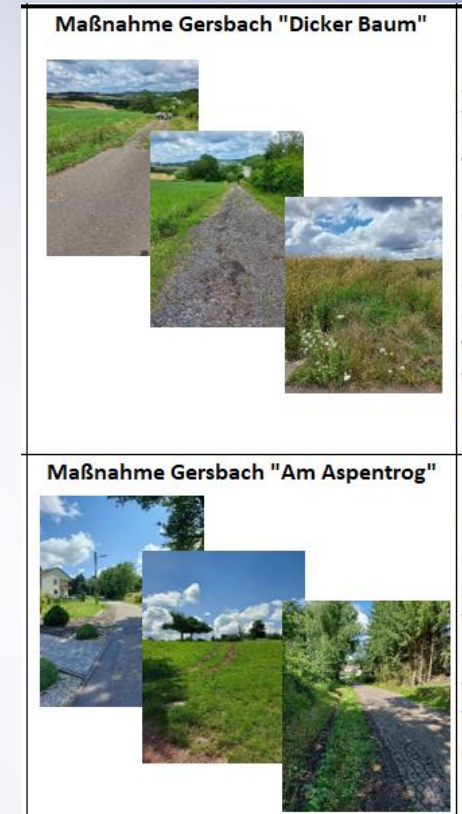
Über den Wirtschaftsweg in Verlängerung der Straße "Am Aspentrog" sowie aus den angrenzenden Grünflächen kam es in der Vergangenheit bei Starkregen zu oberflächigen Abflüssen mit Sedimenteintrag.

Entlang des Wirtschaftsweges besteht beidseitig ein Begleitgraben mit einigen Durchlässen. Diese werden regelmäßig unterhalten.

Muldenstrukturen am unteren Ende der Wiesenflächen könnten zusätzlich Wasser zurückhalten. Ackerfläche jedoch privat.

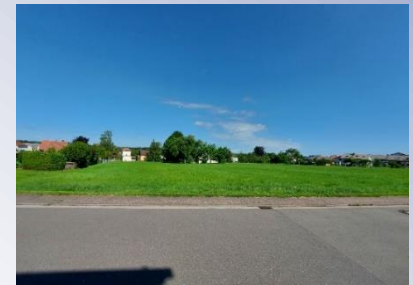
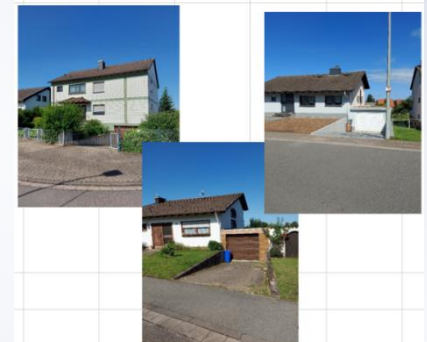
Tiefliegende Garagenzufahrten gefährdet. Private Objektschutzmaßnahmen. Kastenrinnen vor den Garagenzufahrten sind gegen Rückstau zu sichern. Anwesen "Am Schützenstück #12" ggf. Entkopplung der tiefliegenden Grundstückseinläufe vom Kanalnetz und Ableitung über die Grünflächen hinter dem Haus. Anwohner sind informiert.

Wassereintritt über die Kanalisation in die Kellerräume mehrerer Anwesen in der Jakob-Sandt-Straße. Fehlende oder nicht funktionierende Rückstausicherungen wurden mehrfach angesprochen. Für die Anwesen westlich der Straße ist eine Entkopplung der Dachflächen und Hofeinläufe und Ableitung in die Grünflächen hinter den Häusern denkbar. Anwohner sind informiert.

Wasser-Abfluss über die Kurpfalzstraße. Wasser fließt gegenüberliegendem Grundstück mit tiefliegender Garageneinfahrt zu. Anheben des Borsteins nicht zielführend. Im öffentlichen Bereich kein Handlungsbedarf. Anlieger muss Maßnahme umsetzen (privater Objektschutz) und ist bereits informiert.

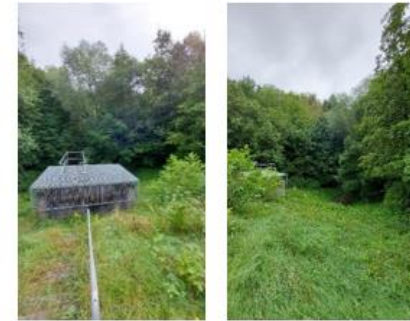
Maßnahme Fehrbach "RRB Fehrbach"

Westlich der Ortslage besteht eine Regenrückhaltung entlang des Fehrbaches mit Damm und Überlaufbauwerk/Notentlastung.

Wird durch WSP standardmäßig lt. Unterhaltsplan umgesetzt. Regelmäßige Kontrolle des Wasserlaufs nach größeren Regenfällen. Grundstücksankäufe durch die Stadt PS zwecks Retentionsraumgewinnung.

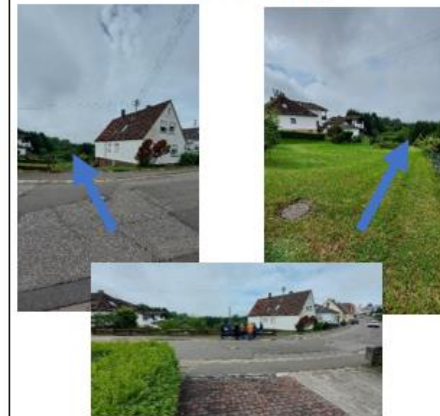
Maßnahme Fehrbach
"Pirmasenser Weg"

Westlich des Kreuzungsbereichs "Pirmasenser Weg" / Steiggärtenstraße besteht ein Regenüberlauf. Im Bereich des RÜ's kommt es bei Starkregen zur Kanalüberlastung.

Im Starkregen Fall kann überstauendes Wasser hier abfließen um die Wohnobjekte nicht zu gefährden.

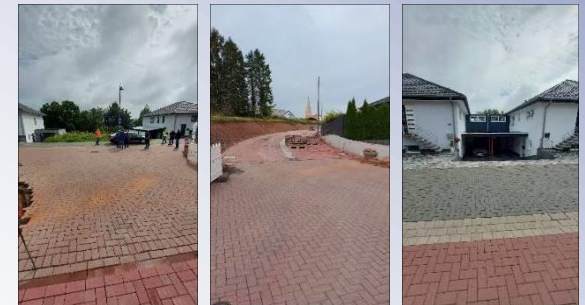
Im **Neubaugebiet "Am Rehbock"** stößt eine neue Erschließungsstraße abschüssig auf die Bestandsstraße. Das gegenüberliegende Grundstück ist aktuell noch unbebaut. *Bei Bebauung (Grundstück privat) sollte darauf geachtet werden, dass oberflächlich zufließendes Wasser schadlos weitergeleitet werden kann. Tiefliegende Garagenzufahrten → Objektschutzmaßnahmen sind zu treffen. Notwasserwege sind vorzuhalten. Beratung bereits erfolgt.*

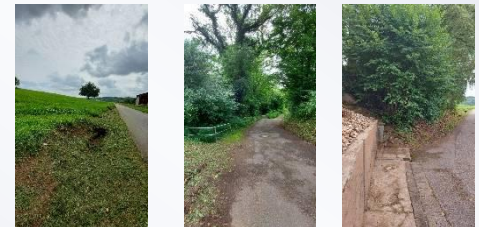
Wiesenflächen am östlichen Ende der Hanfstraße → erhöhter Abfluss. *Im Straßenbereich am Ortseingang sind mehrere Einläufe vorhanden. Diese werden regelmäßig gereinigt. Seit Herrichtung des Grabens mit Wasserbausteinen gab es hier keine Probleme mehr. Wasser kann hier schadlos nach Süden abgeleitet werden. Kein Schadenspotential.*

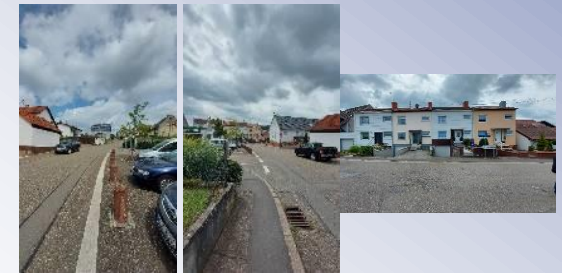
Oberflächige Abflüsse **Fehrbacher Straße**. Im Kreuzungsbereich Fehrbacher Straße / Hanfstraße Gefahr, dass Abflüsse direkt auf die gegenüberliegende Bebauung (mit tiefliegenden Grundstückszufahrten) treffen.

Hier sollte geprüft werden, ob das Wasser im Kreuzungsbereich nach Osten entlang der Hanfstraße abgeleitet werden kann. Hierzu ist eine Anpassung der Straßenhöhen / des Straßengefälles notwendig. Die Maßnahme ist nur im Zuge eines Straßenausbaus möglich (aktuell nicht absehbar).

Die betroffenen Anwesen sollten zudem Objektschutzmaßnahmen durchführen, um schädliches Eindringen von Wasser in die Gebäude zu verhindern.

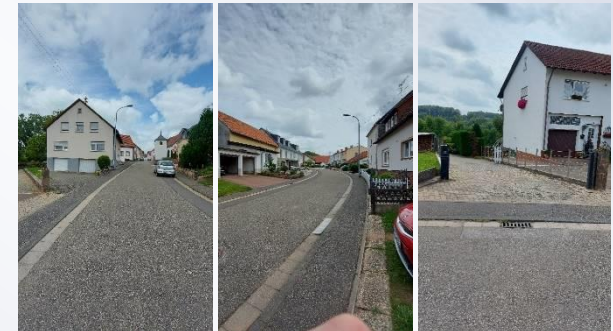
Hanfstraße #18, #20 und #22 Senke im Straßenbereich → Einstau möglich.

Über die Hofeinfahrt (privat) zwischen den Anwesen #18 und #20 könnte das Wasser in die dahinterliegende Grünfläche abgeleitet werden (Effekt auf angrenzende Privat-Grundstücke beachten). Absprache / Abstimmung der Anlieger erforderlich. Schadenspotential eher gering.

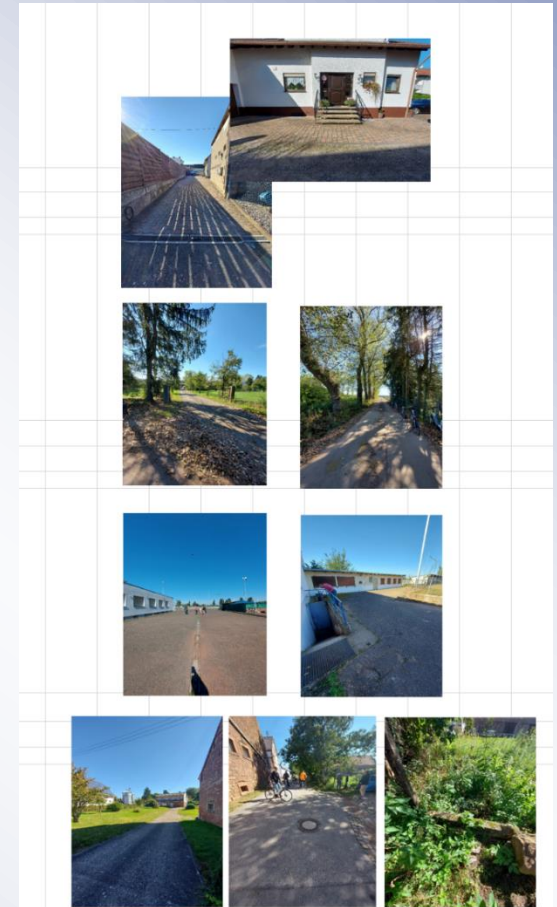
Über einen geschotterten Weg kommt es bei Starkregen zu oberflächigen Abflüssen über die vorhandene Kastenrinne hinweg auf das Grundstück "**Breslauer Straße**" #14. Aufgrund der tiefliegenden Lichtschächte besteht hier eine potenzielle Gefährdung. *Grundstückseigentümer muss sich gegen Wasser schützen → Aufmauerung um die Lichtschächte oder Hochbord entlang der Grundstücksgrenze sind empfohlen. Kastenrinne ist zu reinigen.*

Über den Wirtschaftsweg und die östlich angrenzende Wiesenfläche nördlich des **Molkenbrunner Hof**s kommt es bei Starkregen zu konzentrierten Abflüssen. Im Kurvenbereich fließt das Wasser geradeaus auf das Privatgrundstück. *Durch das Anlegen einer Wallschüttung am unteren Rand der Wiese können die Abflüsse in Richtung Hofgelände durch den Eigentümer reduziert werden. Zusätzlich sollte dieser im Einfahrtbereich des Grundstückes eine Bordschwelle anlegen, um das Wasser nach Osten ableiten zu können. Nutzen auf privater Seite.*

Auf den Hofflächen (V-Profil) vor dem Vereinsheim kommt es bei Starkregen zum Einstau. Hierdurch besteht die Gefahr, dass Wasser über die Lichtschächte oder den Kellerabgang in das Untergeschoss des Vereinsheims eindringt. *Lichtschächte + Kellerabgang könne durch Aufmauerung gesichert werden. Ausreichende Rückstausicherung privat zu prüfen. Kastenrinne im Hofbereich regelmäßig privat reinigen.*

Abfluss über die "**Bottenbacher Straße**". Im Bereich des Gasthauses "**Schimmel-Unnold**" und der angrenzenden Bebauung (u. a. Scheune) gibt es gefährdete Stellen. *Private "Notwasserwege" sind geschaffen. Privater Objektschutz.*

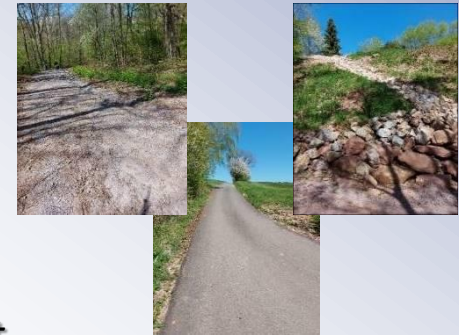
Ehem. Wehrmachtstraße (südlich Fehrbach)

Von einem asphaltierten Wirtschaftsweg kommt es zu konzentrierten Zuflüssen auf die geschotterte ehem. Wehrmachtstraße (verläuft teilweise über Privatgrundstücke).

Im betroffenen Bereich wurde die Böschung mit Sandsteinen befestigt.

Weitere Ereignisse zu beobachten, aktuell kein Handlungsbedarf.
